新型コロナワクチンの間違い接種情報 No. 1 及び No. 2 について

使用済み注射器の再使用

ワクチンの再希釈 (ファイザー社ワクチンの場合)

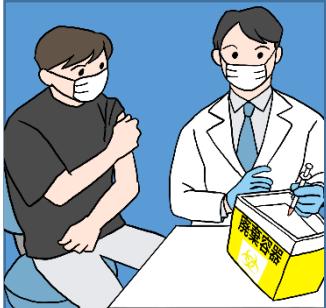
② 針捨て容器は、接種者の手が届く場所に置く

使用済み注射器は、自らすぐに廃棄する

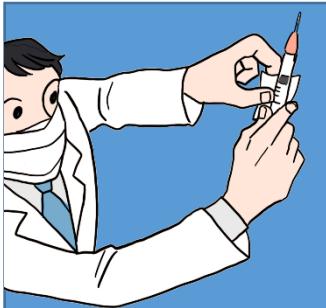
③ 接種者は、接種直前に注射器に薬液が充填されているか必ず目視で確認する
